Documento di Valutazione del Rischio Amianto

Valutazione del Rischio Amianto eseguita
al plesso scolastico

lis "A.Meucci"

di Cittadella, Padova
Via Alfieri 58

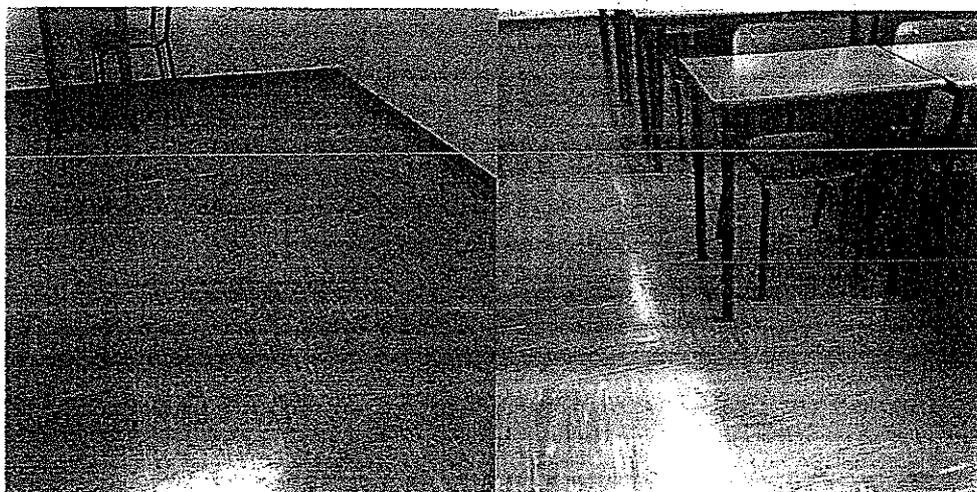
Nell'aula 12 S è stato riscontrato un pavimento di probabile costituzione in vinilamianto, il pavimento si presenta in buono stato di conservazione e il tipo di materiale di friabilità molto bassa.

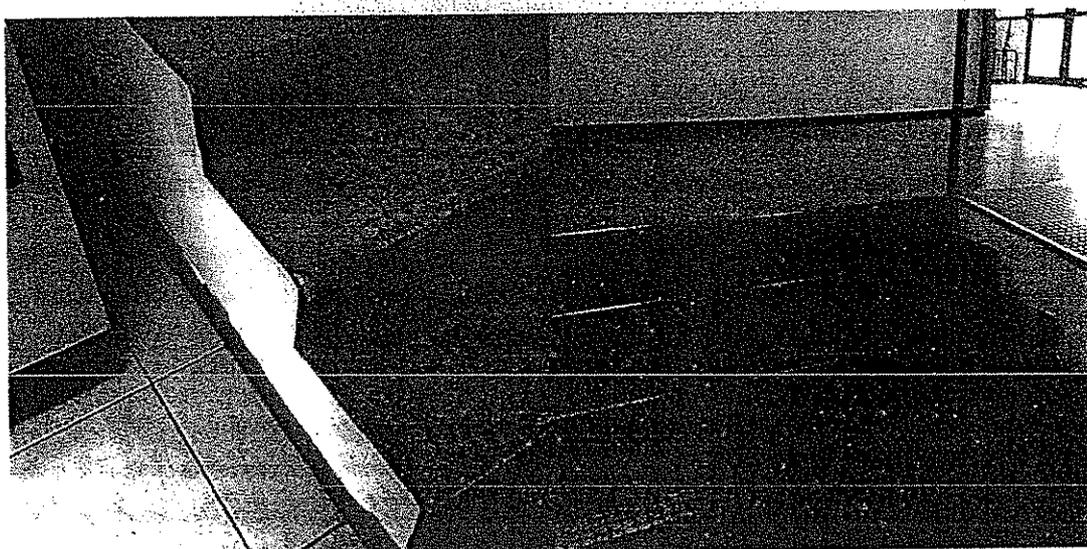
Nella zona biblioteca e sala insegnanti è stato riscontrato un pavimento di probabile costituzione in gomma ma con possibile utilizzo collante con amianto, il pavimento si presenta in ottimo stato di conservazione e il tipo di materiale di friabilità molto bassa.
