Documento di Valutazione del Rischio Amianto

Valutazione del Rischio Amianto eseguita
al plesso scolastico

lis “A.Meucci”

di Cittadella, Padova
Via Alfieri 58

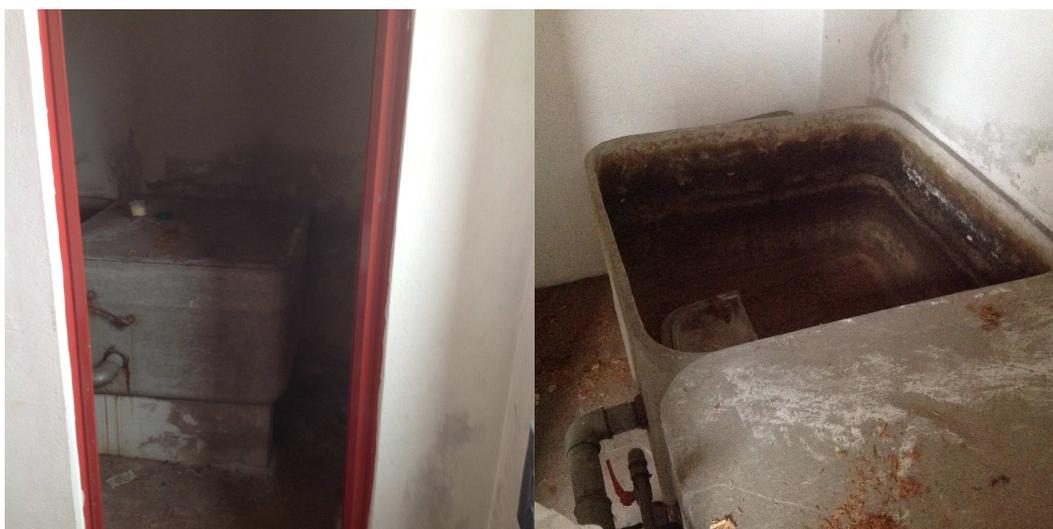
Nel sottotetto sono state rilevate due vasche con coperchio di probabile costituzione in cemento-amianto, allo scopo di fungere da vaso aperto per impianto termico, attualmente in disuso, lo stato di conservazione delle vasche e uno coperto è ottimo, mentre un coperchio è inutilizzabile in cattivo stato di conservazione. L'esposizione è nulla per gli utenti in quanto zona isolata adibita solo al contenimento di tali cisterne, anche per gli interventi di manutenzione l'esposizione è nulla perché le cisterne non sono in uso e non sono presenti altri impianti o zone di intervento manutentivo. La friabilità molto bassa.

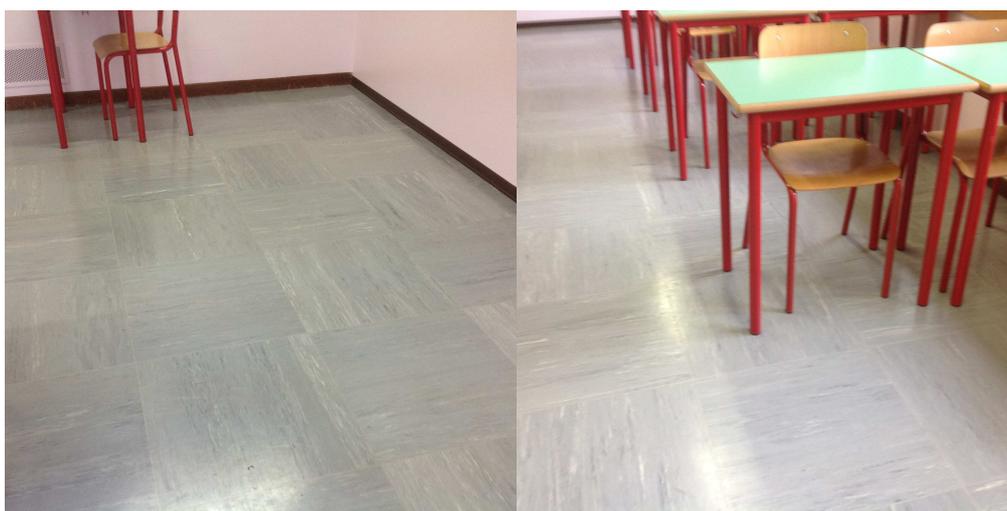
Nell'aula 12 S è stato riscontrato un pavimento di probabile costituzione in vinilamianto, il pavimento si presenta in buono stato di conservazione e il tipo di materiale di friabilità molto bassa.

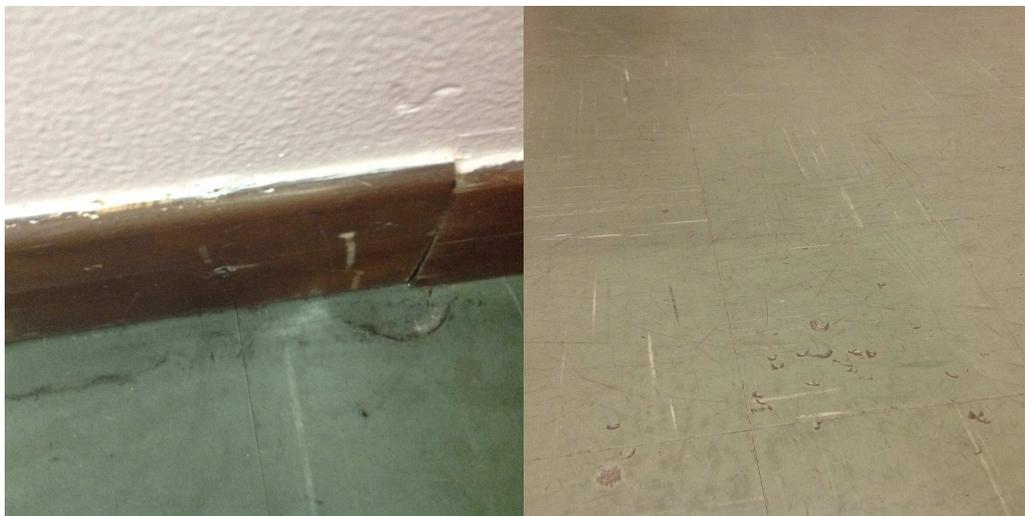
Nell'aula 09 S è stato riscontrato un pavimento di probabile costituzione in vinilamianto, il pavimento si presenta in mediocre stato di conservazione e il tipo di materiale di friabilità molto bassa.

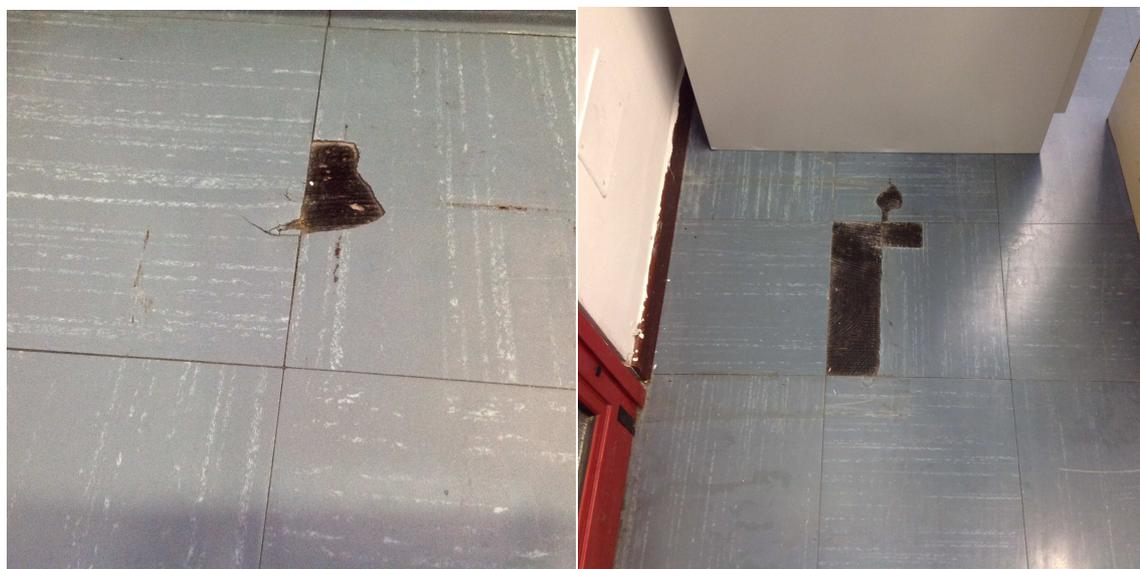
Nella zona segreteria e ufficio tecnico è stato riscontrato un pavimento di probabile costituzione in vinilamianto, il pavimento si presenta in discreto stato di conservazione e il tipo di materiale di friabilità molto bassa.
